SUIVI DES AMÉNAGEMENTS DE TRAITEMENT DES EAUX PLUVIALES

Rapport final

Diagnostic des aménagements et
améliorations

Décembre 2021

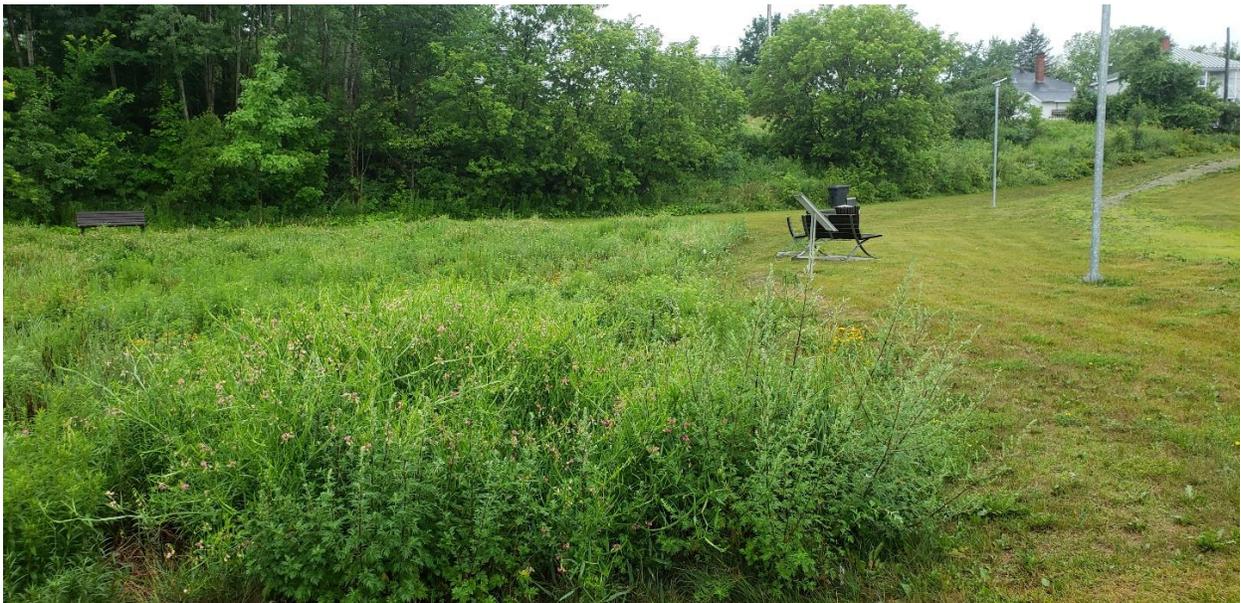
Figure 1 : Vue générale du jardin pluvial. Les végétaux initialement implantés ont largement été remplacés par d'autres espèces. Une amélioration esthétique pourra être réalisée, dans la mesure où l'aménagement se situe dans un parc.

structure. L'esthétique peut être améliorée en replantant des espèces indigènes plus décoratives dans certaines sections. Cependant, dans la mesure où la ville limite l'entretien paysager à la tonte et au débroussaillage mécanique, le maintien d'une simple prairie fleurie avec des fleurs indigènes est une option qui répond au bon fonctionnement de l'ouvrage.

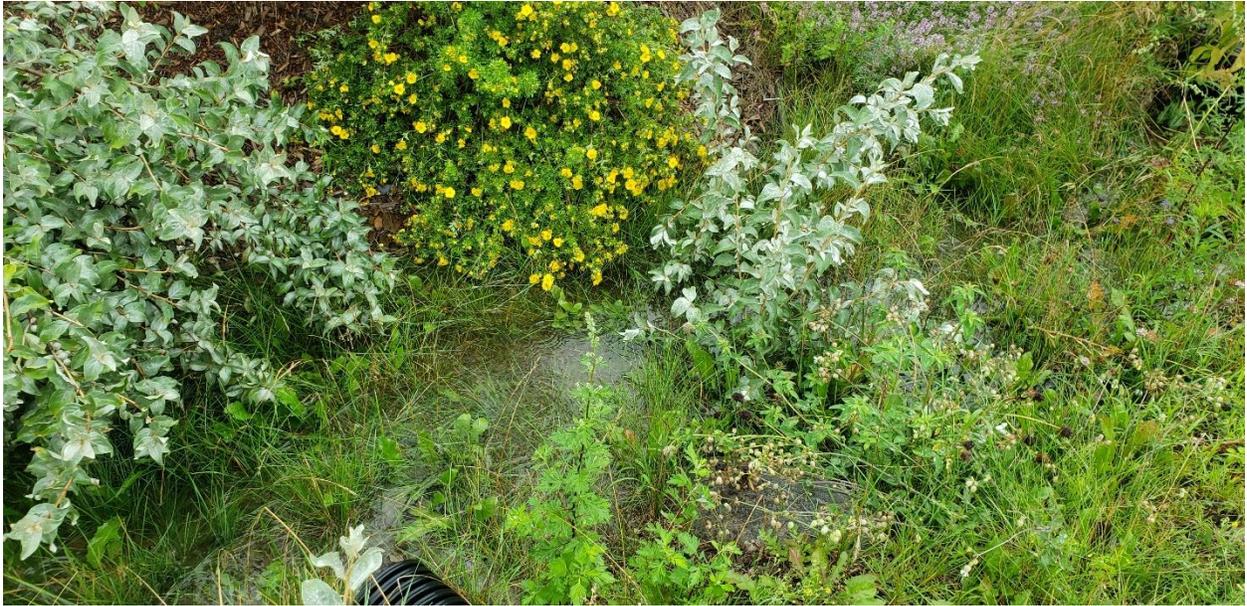
Figure 2 : Arrivée de l'eau par le fossé provenant du Boulevard Houle

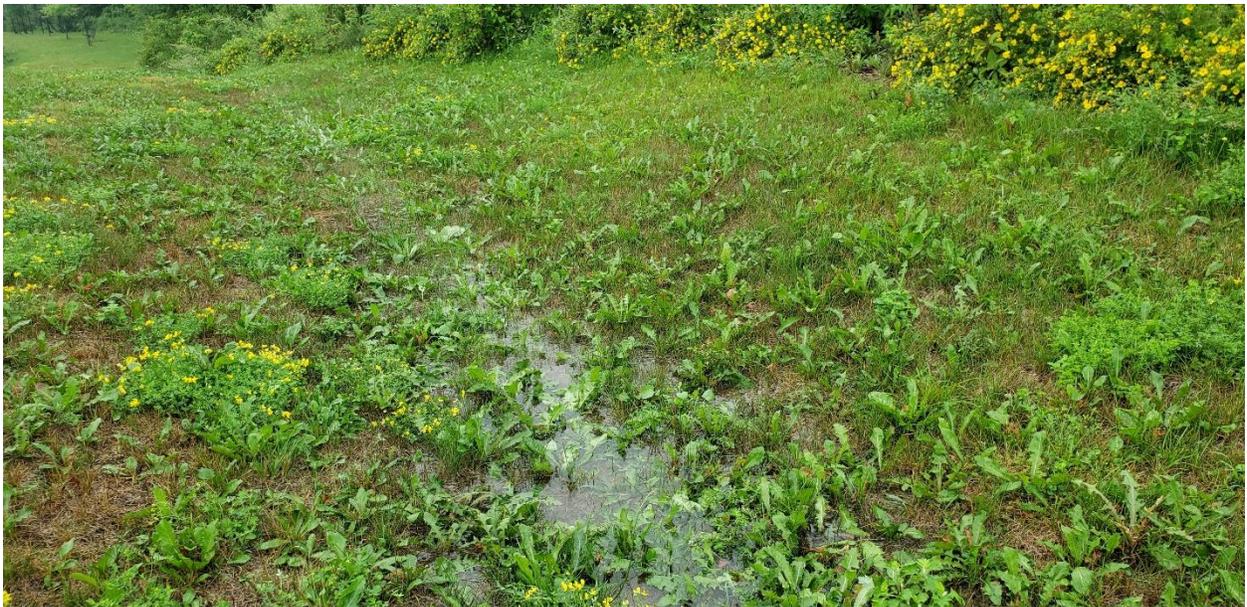
Figure 3 ; Ruissellement de l'eau dans la nous qui mène au jardin pluvial

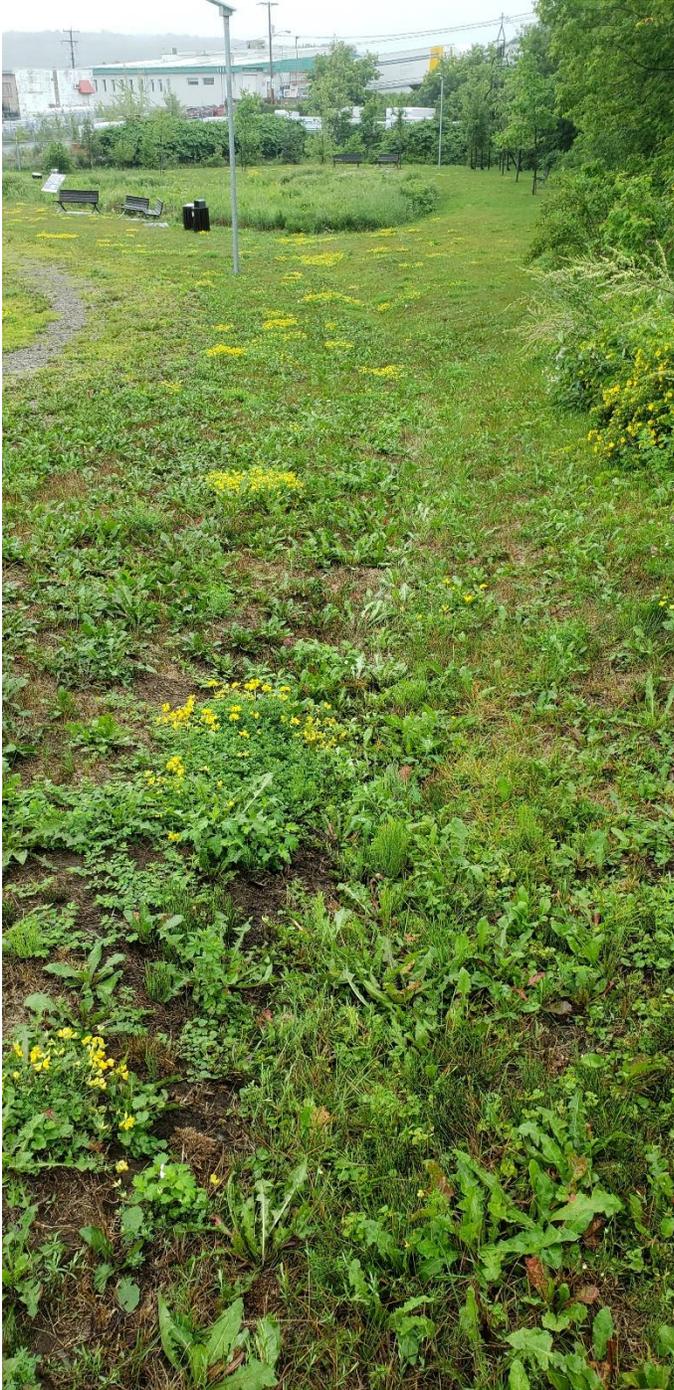
Figure 4 : Vue générale de la noue et du jardin pluvial

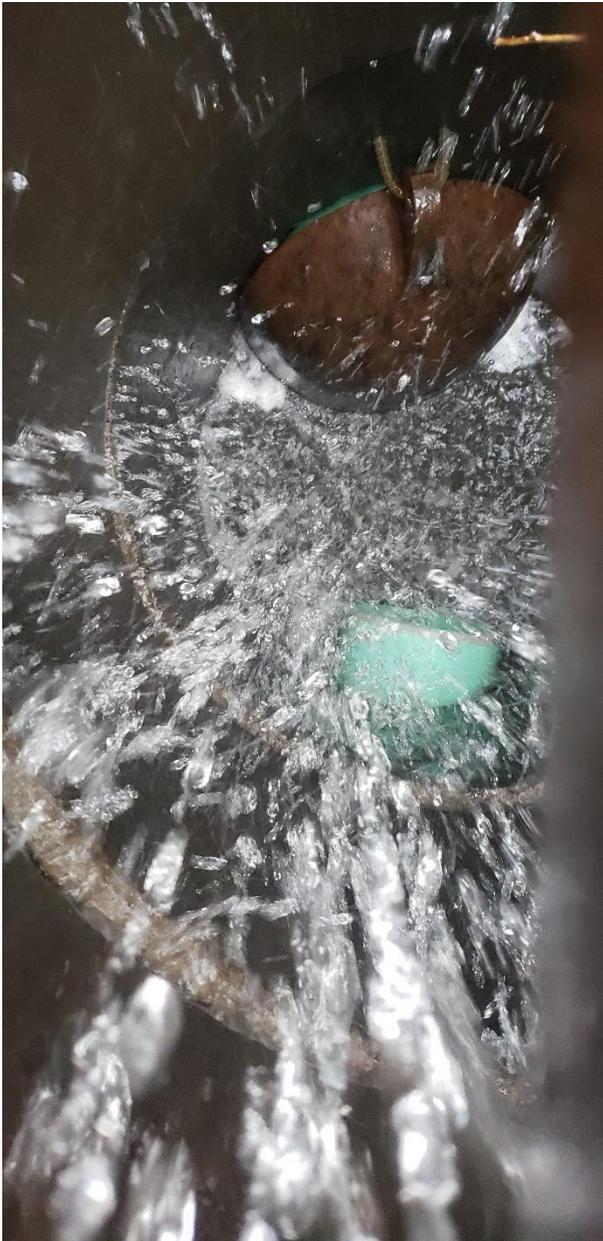
Figure 5 : Écoulement de l'eau dans le puisard du stationnement à proximité du jardin pluvial

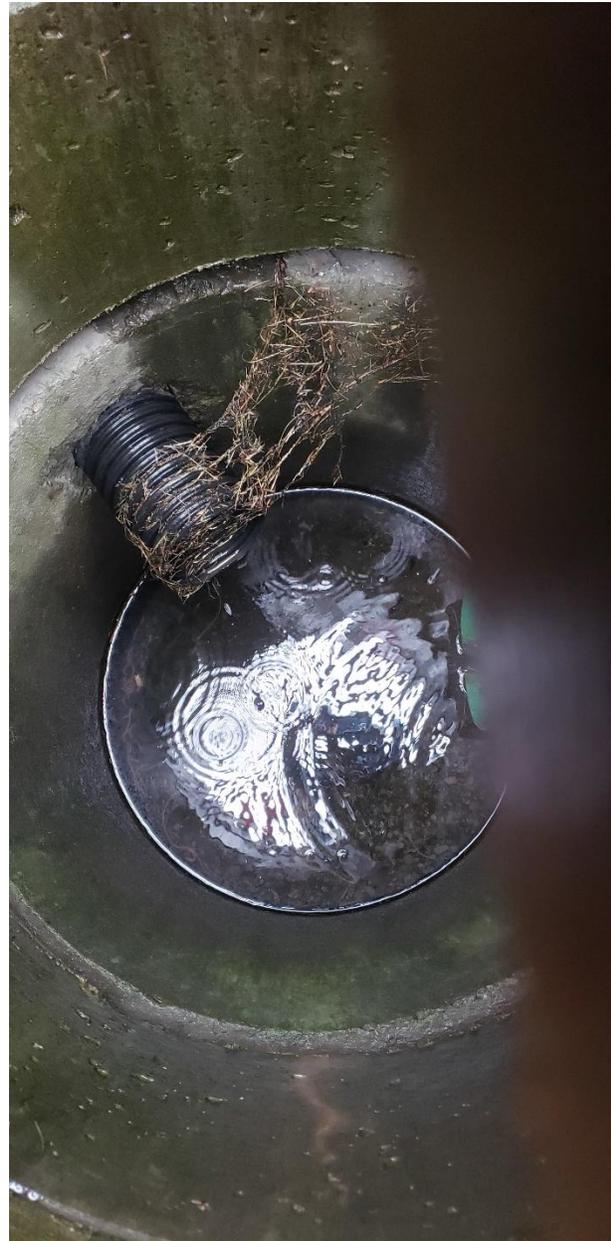
Figure 6 : le même jour que la Figure 5, aucun écoulement dans le puisard en sortie de jardin pluvial. Lors de fortes pluies, le jardin pluvial réussit à infiltrer la totalité de l'eau.

Le jardin pluvial remplit bien son rôle d'infiltration et de captation de l'eau, puisque l'observation des drains n'a montré aucun écoulement la plupart du temps. Lorsqu'il y a écoulement de surplus d'eau, il y a un décalage de plusieurs heures au moins (suivant l'intensité des précipitations) avec le début de l'écoulement dans l'égout pluvial conventionnel.

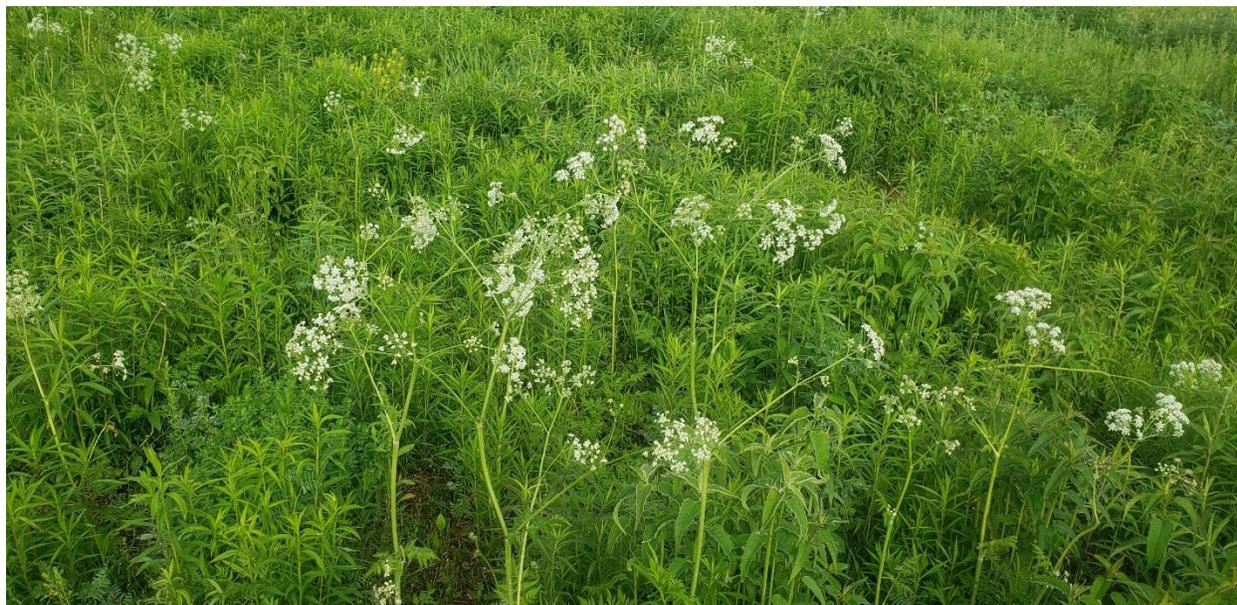
Lors des plantations, nous avons également détecté la présence d'anthesisque des bois, une espèce exotique envahissante. Cette espèce colonise très rapidement les fossés de la région et risquerait de prendre la place de toutes les autres plantes à court terme. Les quelques plants décelés ont donc été arrachés.

Figure 7 : Présence d'anthesisque des bois dans le jardin pluvial

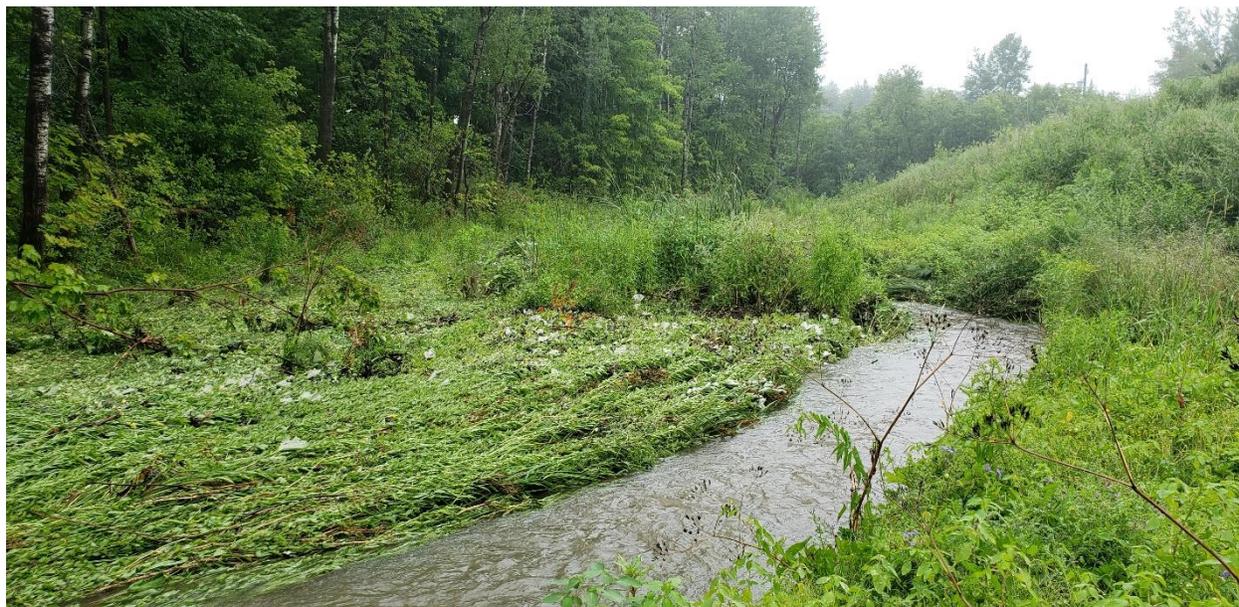
Figure 8 : Dans la zone de débordement, la végétation a été couchée par le courant

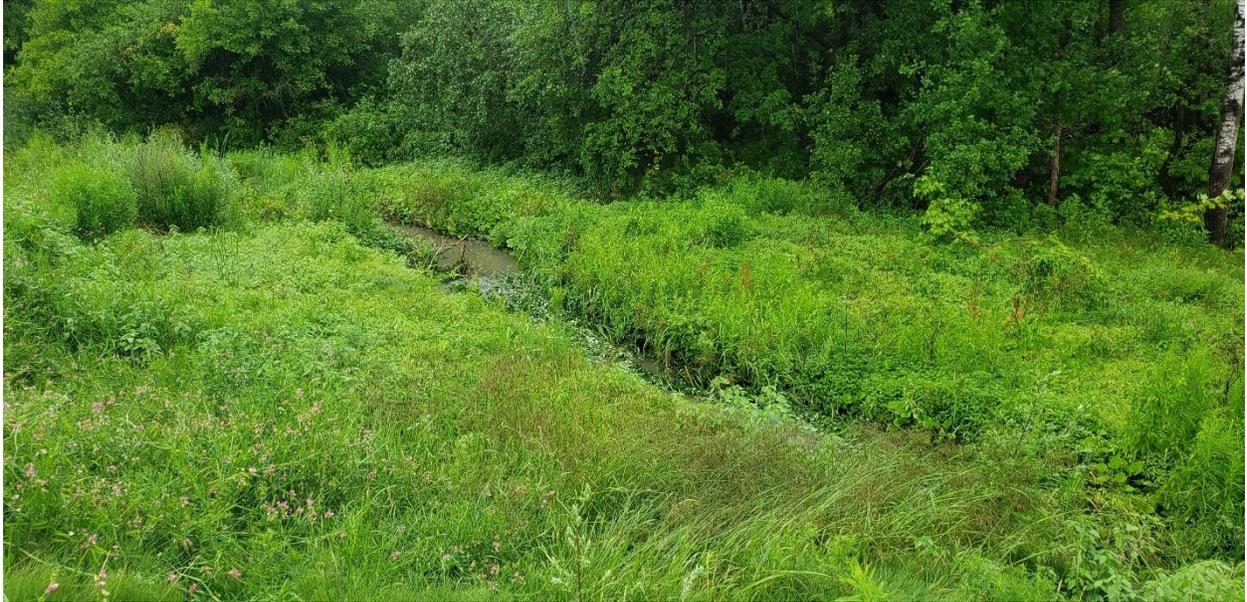
Figure 9 : Le lit mineur est occupé par une végétation abondante

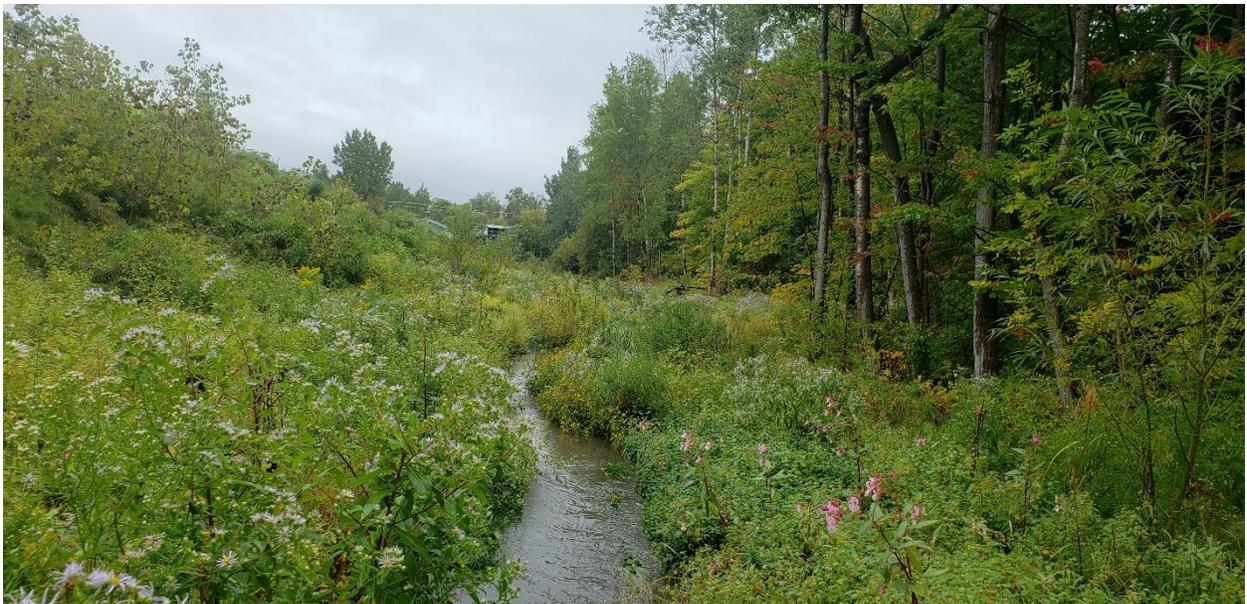
Figure 10 : Vue depuis l'exutoire de l'ouvrage : les talus sont stabilisés par la végétation

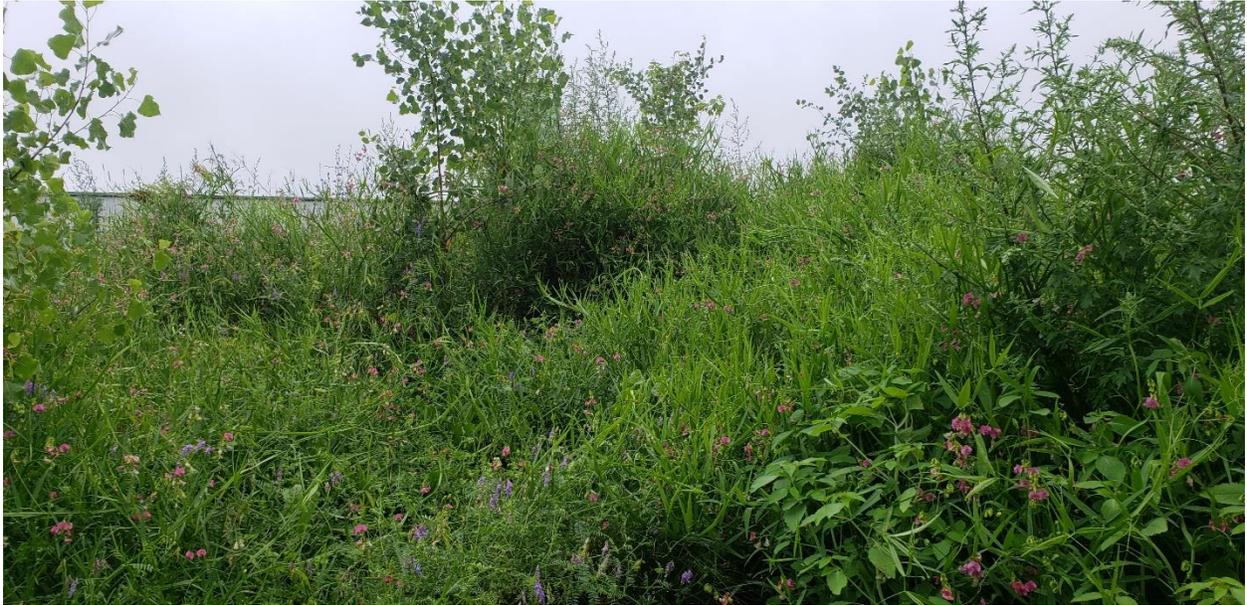
Figure 11 : Talus végétalisé de l'aménagement

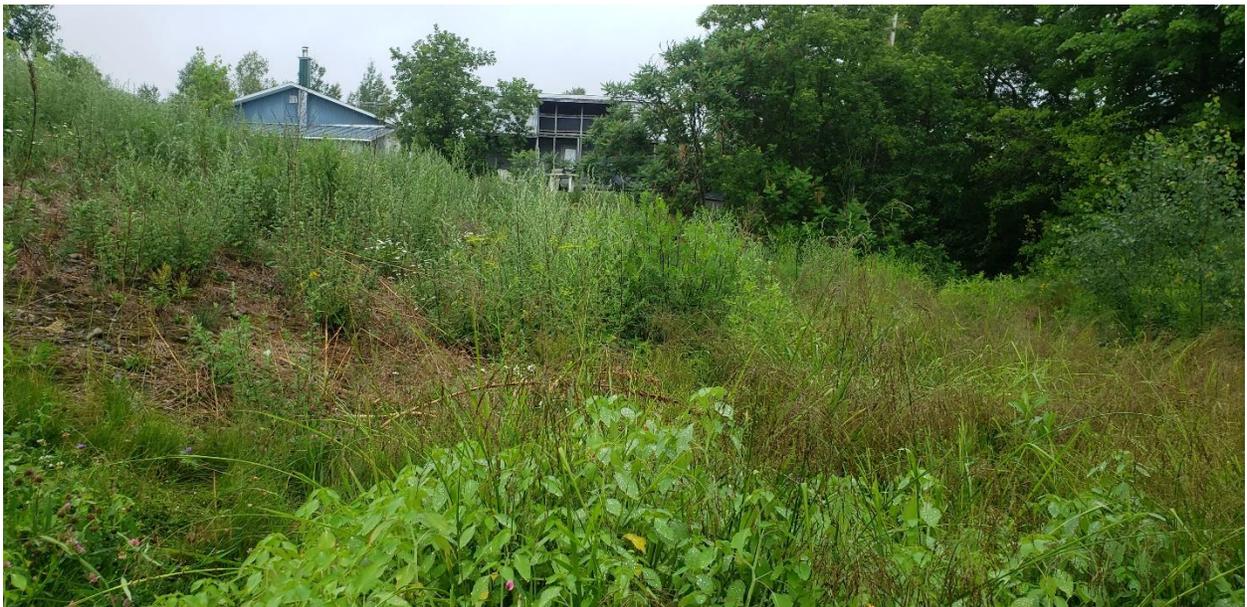
Cependant, dans certaines parties du talus où la terre de remblais était de moins bonne qualité (mélange avec du gravier, terre argileuse compactée). La végétation est moins dense. On souhaite également augmenter le couvert arbustif pour avoir davantage de racines plus profondes et diversifier les habitats fauniques. Outre la fonction d'amélioration de la qualité de l'eau, cette section du ruisseau est également un îlot de biodiversité en zone urbaine.

Figure 12 : Talus avec des manques de végétation, qui serait à regarnir d'arbustes pour une meilleure stabilité

La plantation d'arbustes permettra de compléter la végétation et de couvrir le sol dans les secteurs où la qualité du sol est moins bonne et où la végétation herbacée n'a pas colonisé entièrement le sol. Des arbustes seront également ajoutés dans les secteurs strictement herbacés pour augmenter le couvert arbustif et la stabilité du talus, ainsi que la biodiversité.

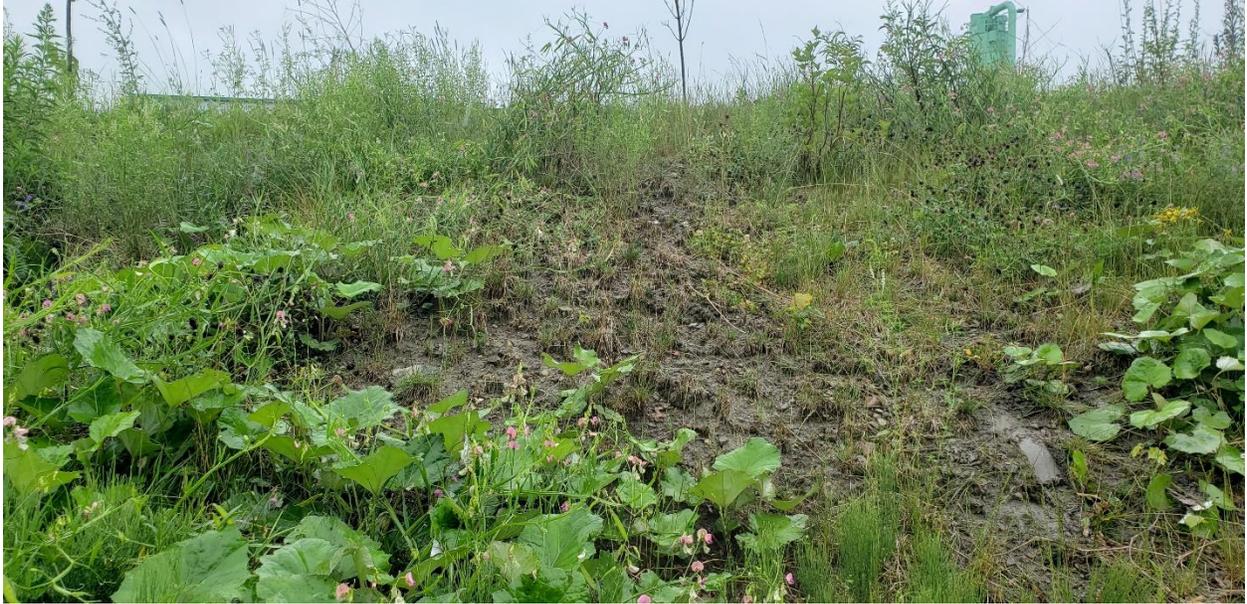
Figure 13 ; Autre zone nécessitant un complément de végétation pour mieux stabiliser le talus et éviter l'érosion.

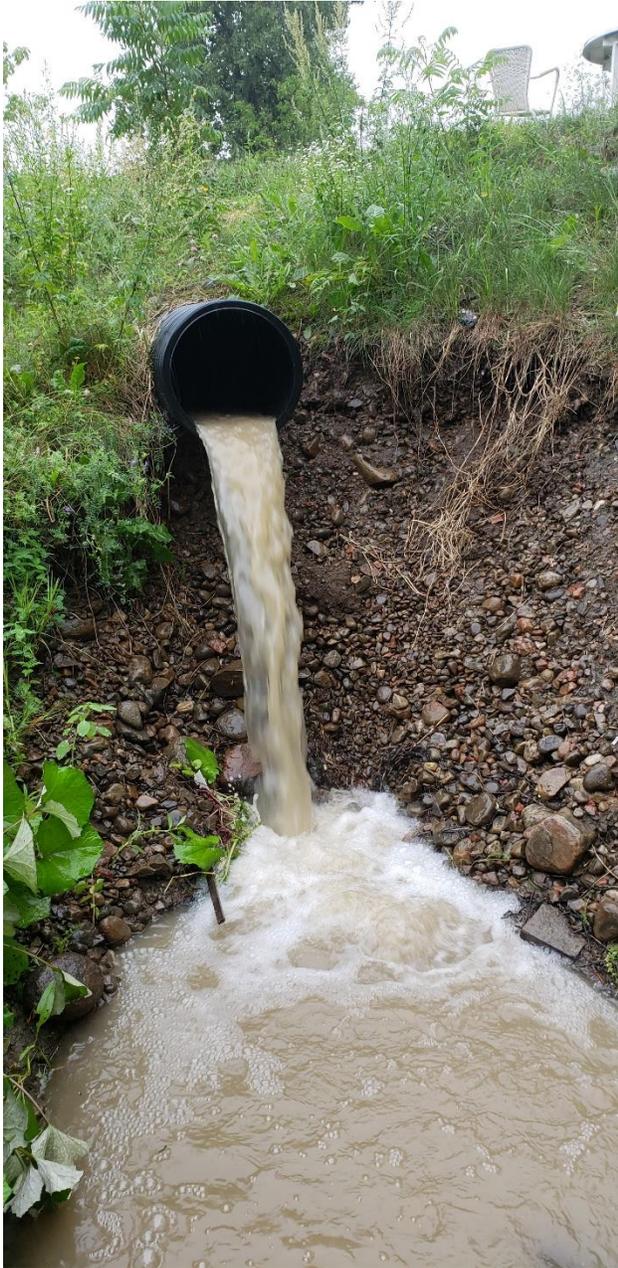
Figure 14 : Ponceau qui apporte des sédiments depuis des travaux réalisés illégalement sur un terrain voisin.

La municipalité est en procédure d'infraction avec le propriétaire qui a fait des travaux illégaux aboutissant à une augmentation de la charge en sédiments. Aucun correctif ne sera donc prévu pour cette partie.

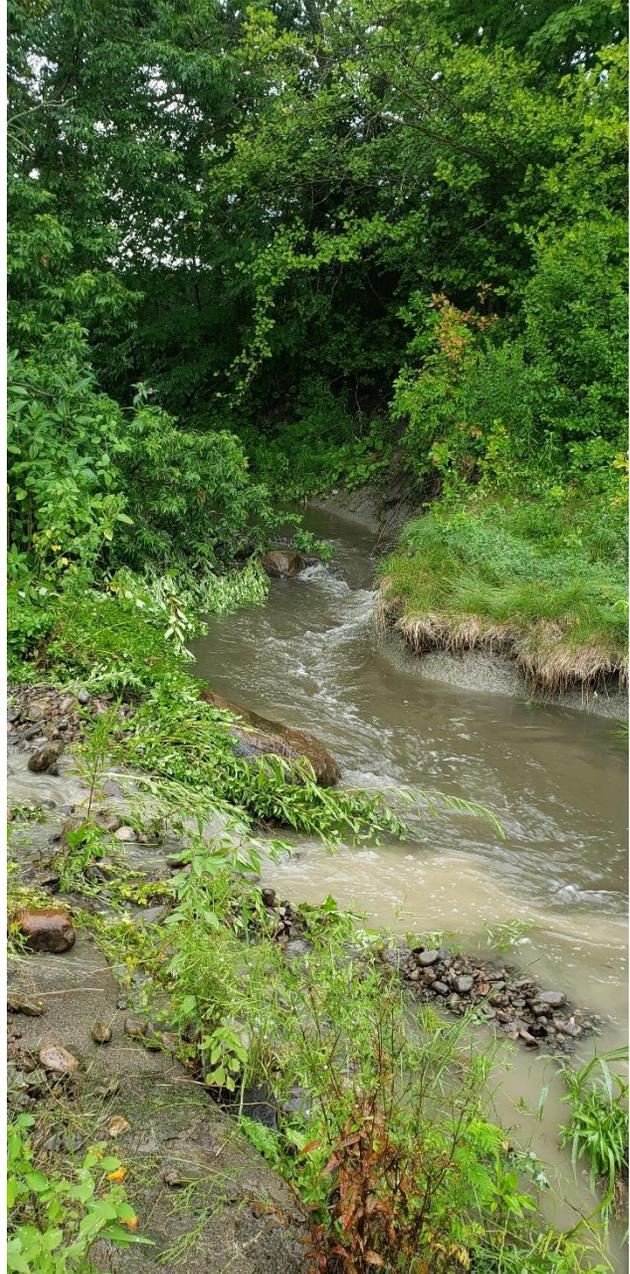
Figure 15 : Panache de sédiments se déversant dans le ruisseau Comeau à l'entrée de l'aménagement.

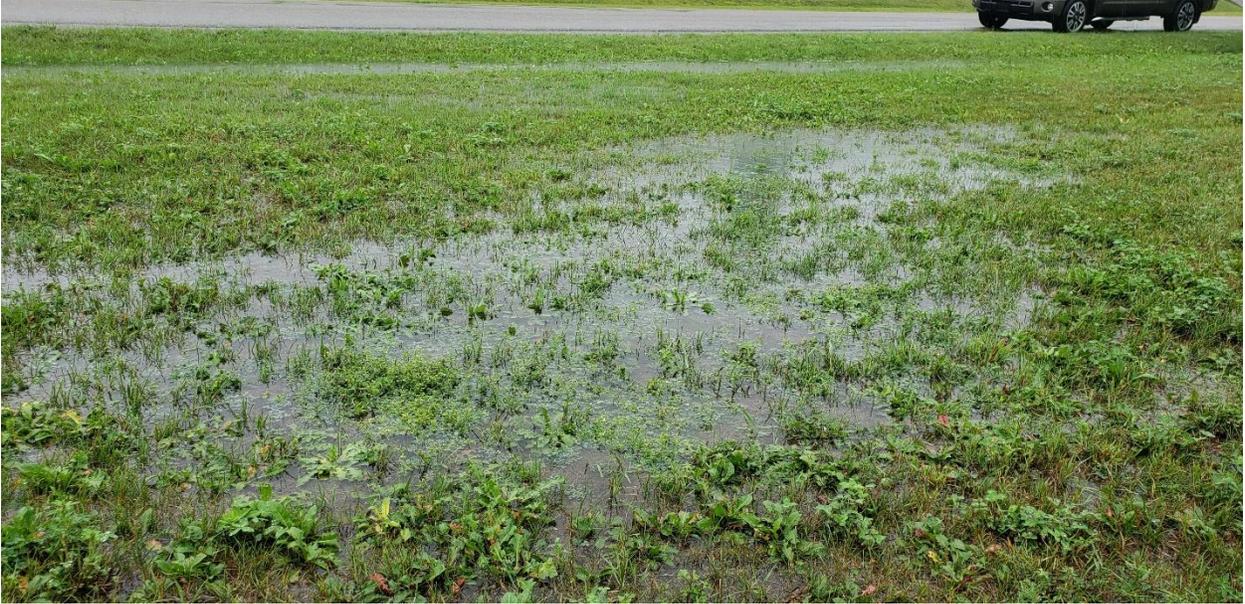
Une autre zone de ravinement est présente au niveau du talus. Le haut du talus présente une zone plus basse où l'eau s'accumule lors des fortes pluies. Quand cette eau s'écoule vers le ruisseau Comeau par le talus, elle érode le talus et crée cette zone de ravinement. Pour éviter que la situation s'aggrave, nous préconisons d'ajouter un géotextile et un enrochement qui permettra de protéger le talus.

Figure 16 ; Accumulation d'eau au niveau d'un point bas en haut de talus.

La zone de ravinement sera traitée par enrochement. En effet, comme l'eau s'écoule naturellement à cet endroit en raison du relief du sol, il est nécessaire d'aider l'écoulement de l'eau en prévenant l'érosion.

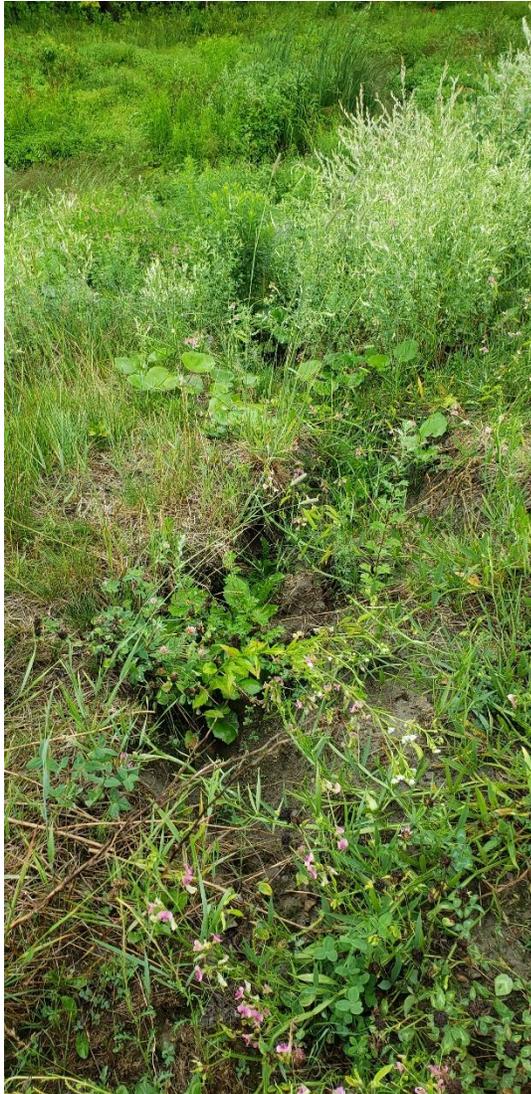
Figure 18 : L'accunulation d'eau en eau de talus créé ensuite du ravienement sur la pente de l'aménagement.

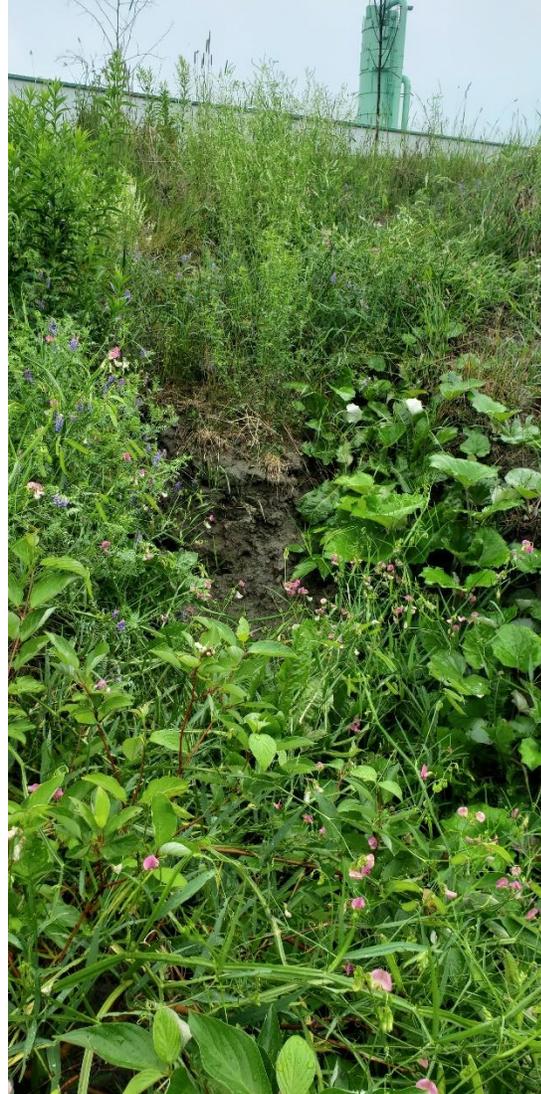
Figure 17 : Zone d'érosion au niveau du talus

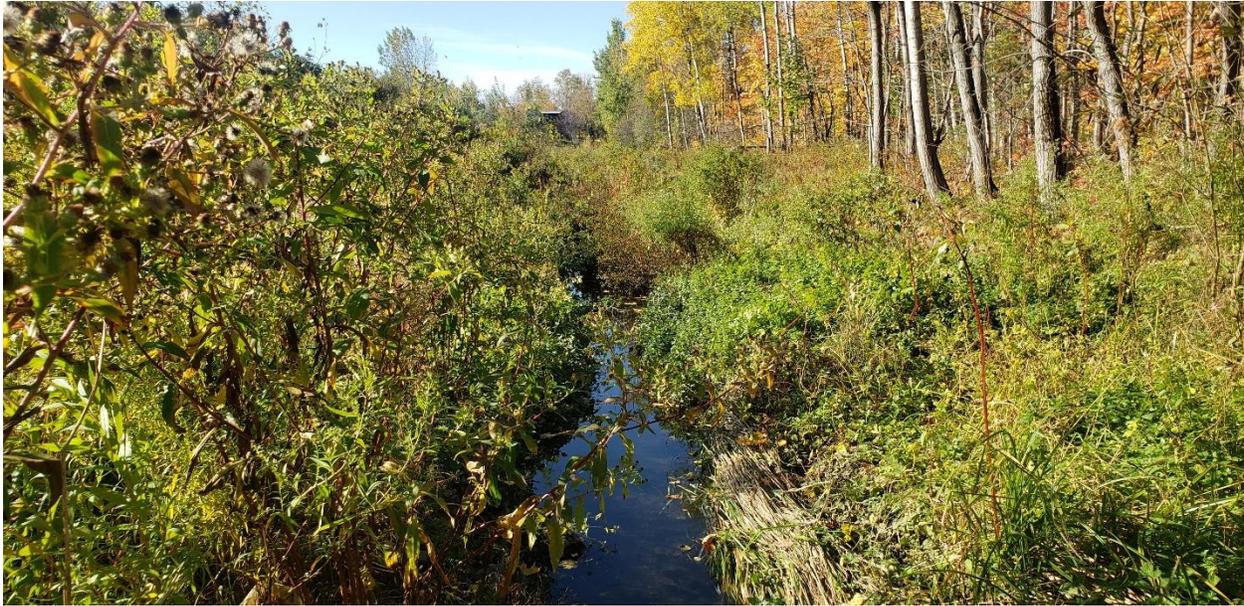
Figure 19 : Vue de l'aménagement depuis son exutoire par temps sec.

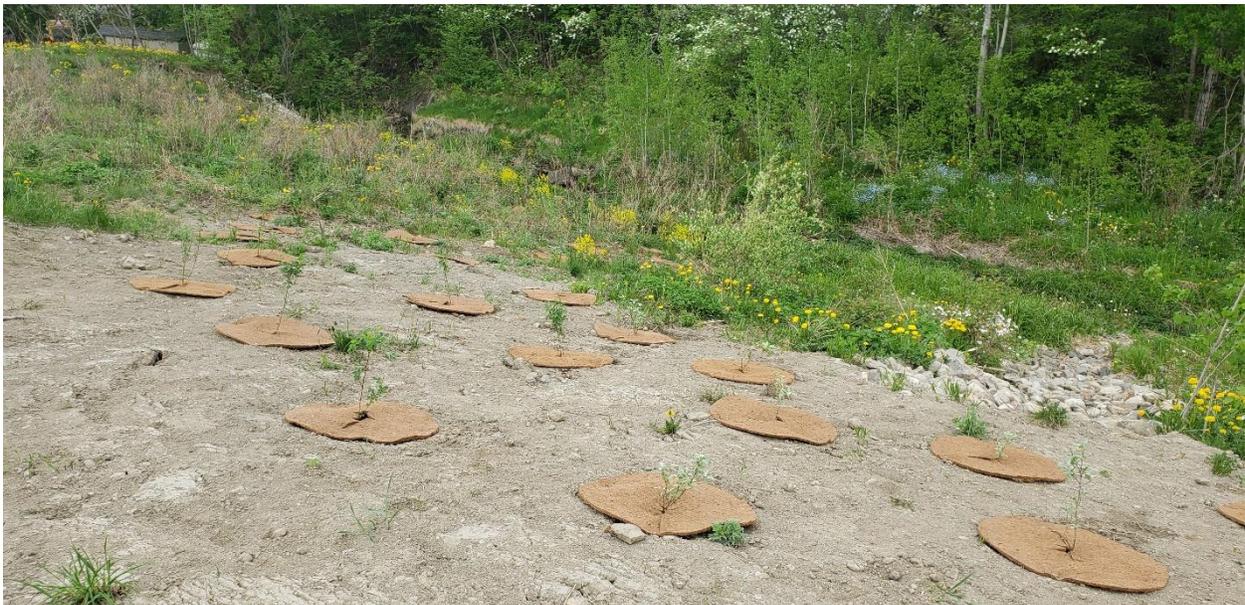
Figure 20 : Plantation d'arbustes dans la section où le ponceau a été changé et stabilisé

La plantation de 160 arbustes a été réalisée au mois de mai 2021. Une visite a été réalisée au mois de juillet pour évaluer la mortalité des plants. En effet, il n'y avait pas de source d'eau disponible pour un arrosage des plans et la sécheresse précoce était problématique. Toutefois, on a évalué le taux de survie à 80 %, ce qui est un résultat convenable compte-tenu des conditions.

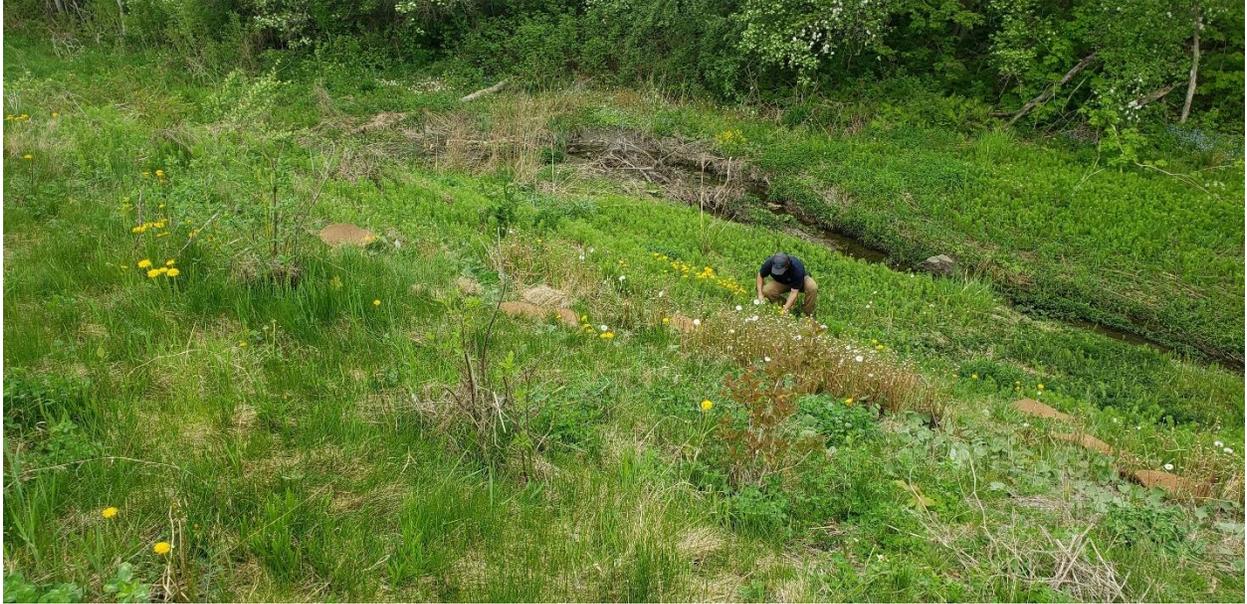
Figure 21 : Plantation d'arbustes en pied de pente, où on constate davantage d'érosion

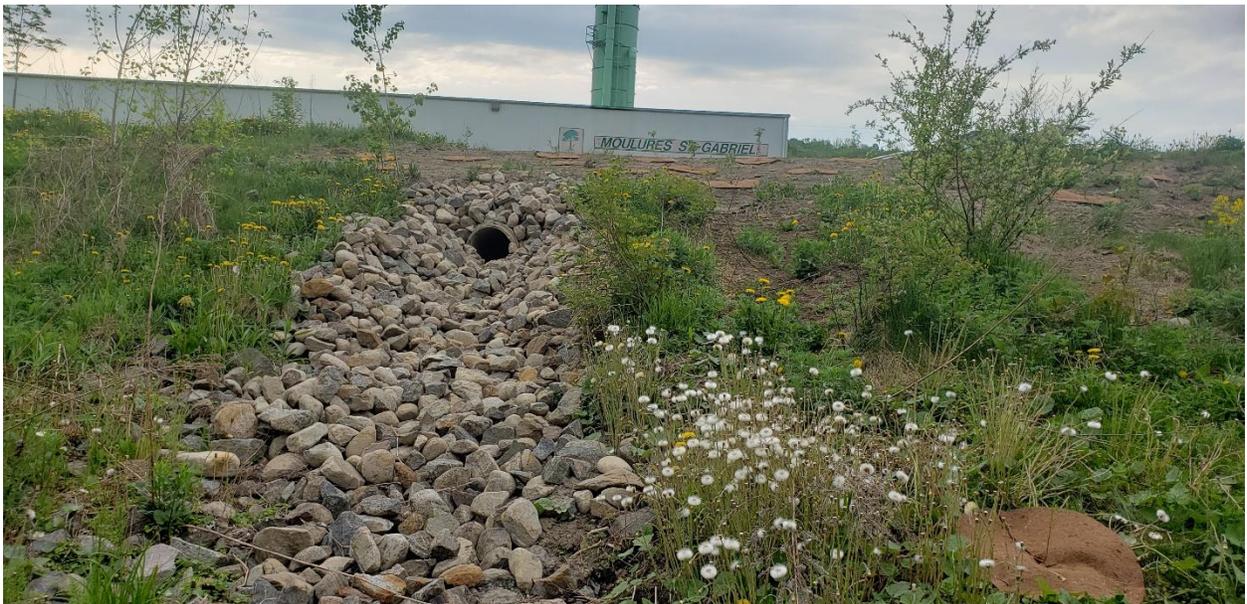
Figure 22 : Ponceau une fois changé

Le changement de ponceau a été réalisé par le service des travaux publics de la ville de Saint-Gabriel et la stabilisation du ponceau et de la pente affectée par le déversement de l'eau a été complétée.

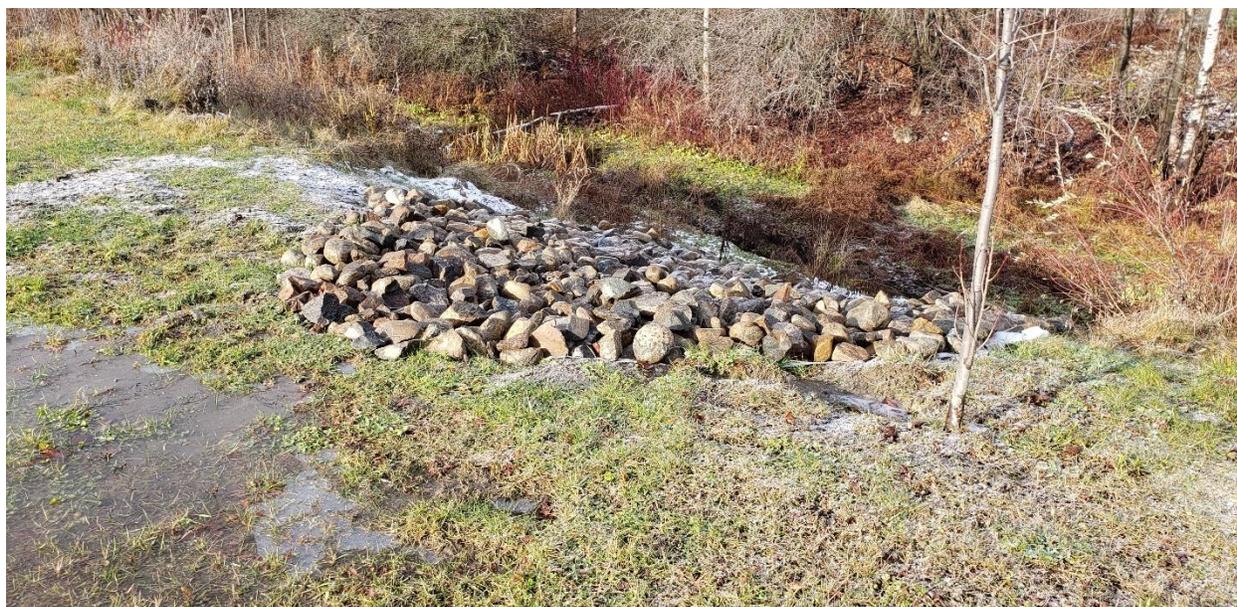
Figure 23 : Chute enrochée au niveau de la zone de ravinement

La zone de ravinement a été enrochée au mois de septembre 2021. La zone ravinée a été excavée pour éliminer le chenal créé par le ruissellement de l'eau et créer une surface plane. Un géotextile a été placé et l'enrochement a été réalisé sur deux tiers de la pente. Il n'était pas possible de réaliser l'enrochement jusqu'au pied du talus en raison de la capacité de la machinerie, la longueur du bras de la pelle mécanique étant le facteur limitant.
