#### PARTIE 3: **VILLE SAINT-GABRIEL**

### **Problématiques identifiées**

# Gestion des eaux pluviales à Ville Saint-**Gabriel: Diagnostic**

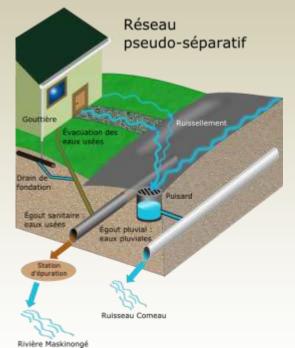
Figure 3-8: Réseau pseudo-séparatif de Saint-Gabriel

À Ville Saint-Gabriel, il existe un réseau pluvial séparé du réseau d'égout sanitaire. Cependant, certains branchements d'eaux claires, comme les drains de fondation, sont connectés au réseau sanitaire. C'est pourquoi on parle de réseau pseudo-séparatif. Le réseau sanitaire amène les eaux usées à la station d'épuration de la ville. Les eaux pluviales vont pour la majorité au ruisseau Comeau, un tributaire du lac Maskinongé. Les eaux de ruissellement de l'environnement de la plage publique sont emmenées par d'autres conduites vers le ruisseau Bourgeault, juste avant son exutoire au lac Maskinongé. Il n'existe aucun traitement des eaux pluviales avant leur rejet dans l'environnement.

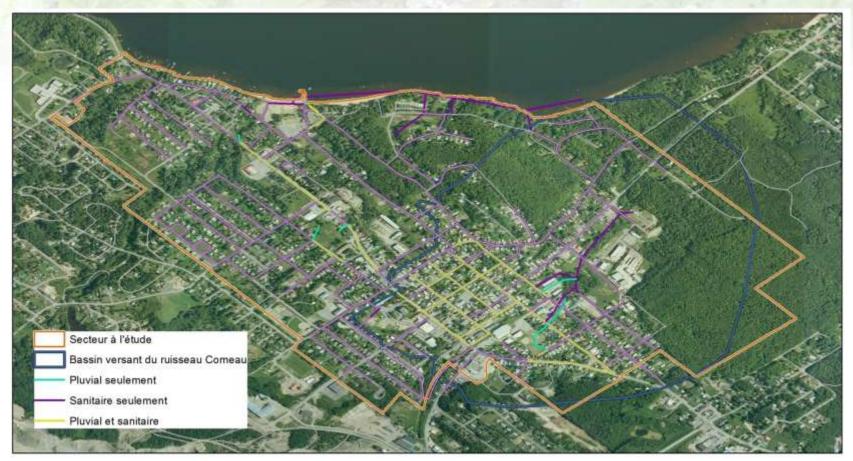
Carte 3-1: Cartographie des réseaux d'égouts sanitaire et pluvial à Ville Saint-Gabriel

Les secteurs desservis uniquement par le réseau sanitaire peuvent se trouver dans deux situations distinctes :

- Le réseau pluvial existe mais est constitué de fossés qui rejoignent un cours d'eau. C'est le cas du domaine Comeau ou du secteur industriel;
- Le ruissellement se fait directement dans la rue, et rejoint éventuellement l'égout pluvial plus en aval. Le boulevard Houle, le boulevard Cohen sont dans ce cas.

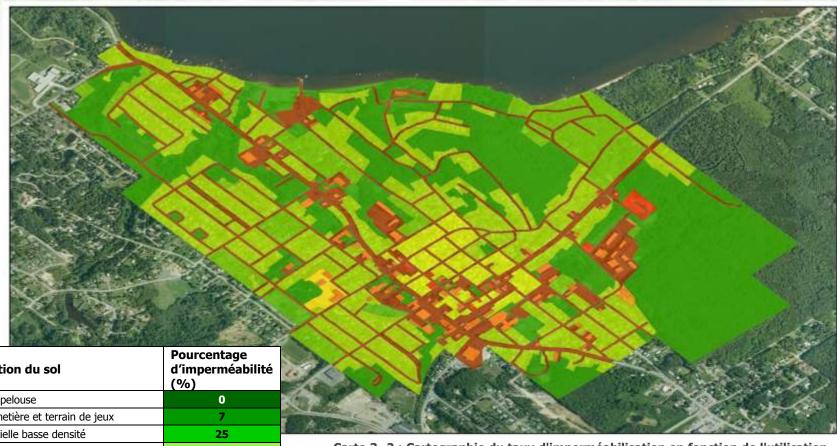
Carte 3- 2 : Cartographie du taux d'imperméabilisation en fonction de l'utilisation du sol

Utilisation du sol Boisé et pelouse Parc, cimetière et terrain de jeux Résidentielle basse densité Résidentielle moyenne densité 30 École 50 Résidentielle haute densité 70 Industrielle (légère) 80 Toit 90 Commerciale et institutionnelle 95 Rue, stationnement et entrée de voiture 100

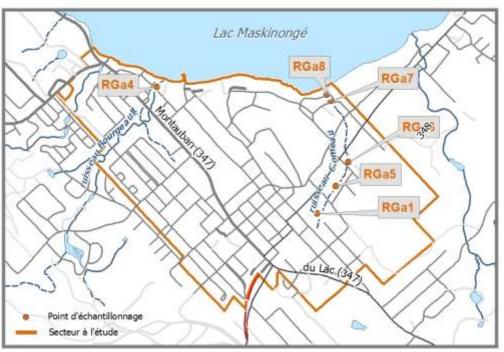
Carte 3-3: Points d'échantillonnage du réseau pluvial à Ville Saint-Gabriel

Les échantillonnages ont débuté au mois de mars en raison d'une fonte précoce des neiges. Le but de la première campagne d'échantillonnage était de déterminer l'importance de l'effet polluant des neiges usées sur le milieu. Ces prélèvements se sont donc concentrés dans le réseau pluvial de Saint-Gabriel. Pour déterminer l'effet polluant du réseau pluvial sur le lac Maskinongé, les analyses suivantes ont davantage ciblé les exutoires du réseau pluvial, soit l'exutoire du réseau pluvial du secteur de la plage publique, qui se déverse dans le ruisseau Bourgeault, et le ruisseau Comeau, qui reçoit la majeure partie des eaux de ruissellement de Ville Saint-Gabriel.

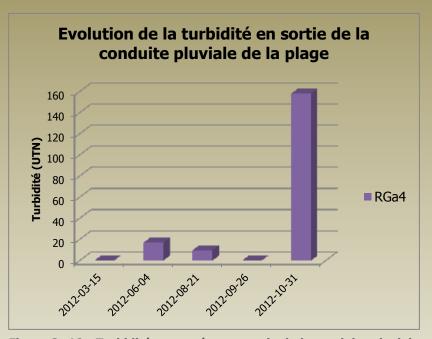
Figure 3- 18 : Turbidités mesurées en sortie de la conduite pluviale de la plage

À la sortie de la conduite pluviale qui draine les eaux du secteur de la plage publique, les eaux sont presque toujours claires, sauf à l'automne, où on a pu noter un panache de matières en suspension vers le ruisseau Bourgeault. Le ruisseau Bourgeault lui-même amène des eaux chargées en matières en suspension pendant les précipitations d'automne.

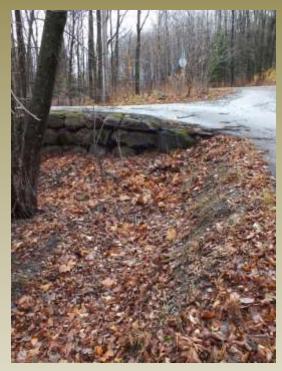
Figure 3- 33 : Fossé obstrué par une entrée de stationnement

- Érosion et sédimentation dans les fossés
- Rupture de la continuité des fossés à certains endroits (une entrée de stationnement remplit le fossé existant et dévie l'eau vers la rue)

Dans le secteur de la Terrasse Comeau, des entrées de cour ou de stationnement qui occultent les fossés ont été observées. Le ruissellement est alors redirigé vers la rue, ce qui provoque de l'érosion et du ravinement lors de fortes pluies. Pour que les eaux pluviales soient toujours dirigées adéquatement lors de travaux des particuliers, et même de travaux municipaux, il est nécessaire qu'une cartographie précise du réseau soit établie. La municipalité pourra ainsi établir des permis en connaissance de cause.

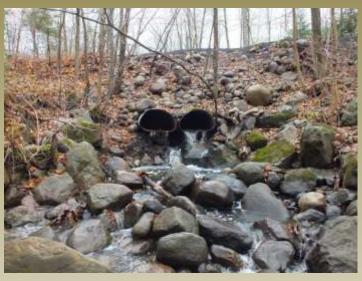
Figure 3- 34 : Ponceau écrasé par le poids de l'enrochement et sous-dimensionné

Un ponceau est sous-dimensionné, et inapproprié. En effet, le chemin étant situé plusieurs mètres au-dessus du ruisseau, le poids de l'empierrement écrase les ponceaux et les rend inefficaces. À cet endroit, le chemin est presque chaque année submergé par l'eau, ce qui nécessite des travaux réguliers de réfection.
