Nom de la zone : Maskinongé

Catégorie de problématique : 7. Inondation de zones avec enjeux

Autre(s) nom(s) pour cette catégorie dans le PDE (facultatif) : Inondation des zones habitées et présence de terres agricoles en zone inondable

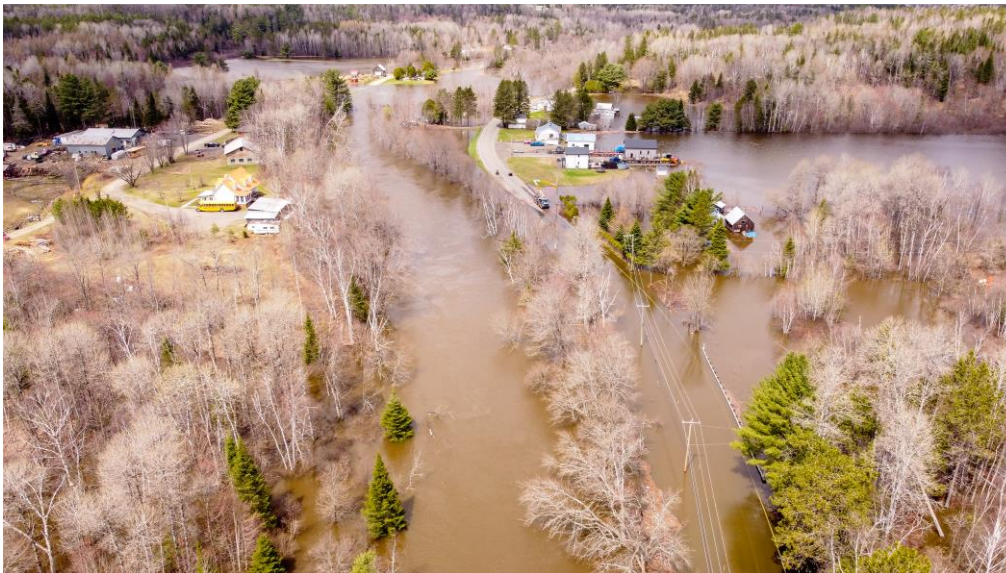
Figure 1 : Coupure de la seule route vers le nord de Mandeville par les inondations de 2023

- Des impacts sur la sécurité civile : inondations des maisons, coupure des routes d'accès et isolement d'une partie de la population (en 2023, la Municipalité de Mandeville a loué un hydroglisseur pour secourir des personnes dans des secteurs rendus inaccessibles).
- Des impacts socio-économiques : les inondations engendrent des coûts élevés pour la planification et la mise en œuvre de mesures d'urgence ainsi que pour des réparations et des indemnisations. La population présente dans les zones inondées subit également de la détresse psychologique et une perte de valeur de leur résidence.
- Des impacts sur les milieux naturels : les zones inondables sont des zones essentielles à l'écologie des milieux aquatiques. La perte de ces zones au profit de l'agriculture ou de l'occupation résidentielle altère les milieux naturels et leur fonction écologique.

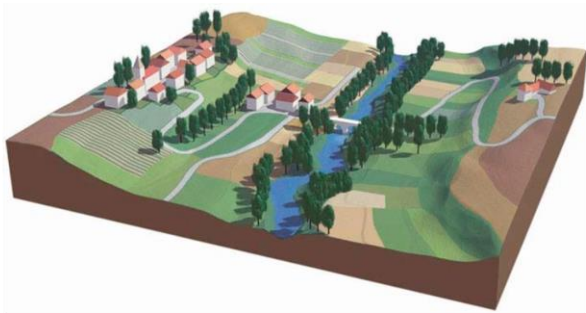
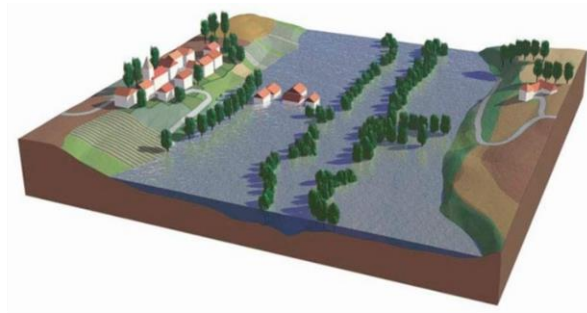
(a) Rivière dans son lit mineur

(b) Rivière dans son lit majeur

Figure 2 : Évolution du lit d'un cours d'eau ou d'un plan d'eau au fil des saisons (source : MEDD - Les services de l'État dans le Nord)

L'augmentation du niveau des eaux est variable d'une année à l'autre en fonction de l'accumulation de neige et des conditions météorologiques. Toutefois, les zones inondables sont définies par la topographie et les crues sont des phénomènes prévisibles. Les inondations sont donc des phénomènes naturels, récurrents et prévisibles. L'implantation d'activités inadéquates dans ces zones (routes, habitations, commerces, etc.) est à l'origine de la problématique.
